**泰安市展鸿木业机械有限公司
喷漆房项目竣工环境保护
验收监测报告**

建设单位：泰安市展鸿木业机械有限公司

编制单位：泰安市环境保护科学研究所环境监测中心

2018年7月

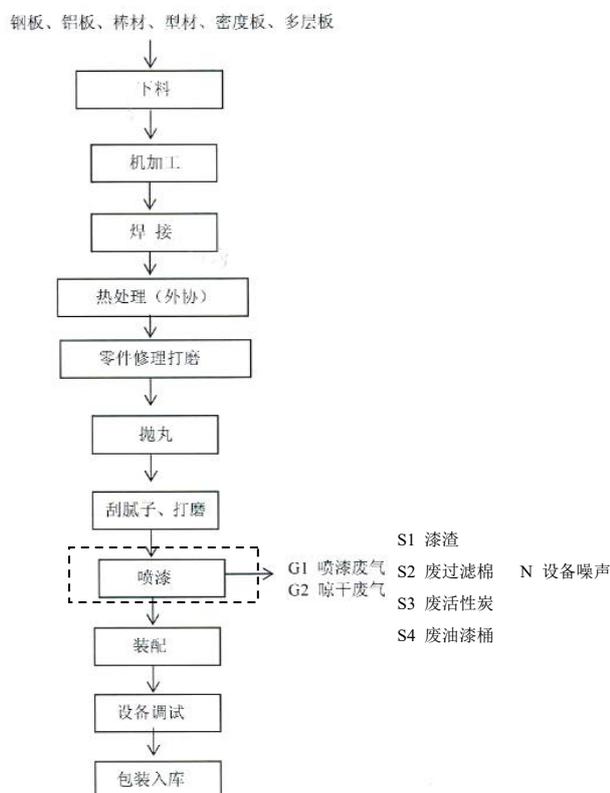
图 2.7-1 全厂生产工艺流程及产污环节图

该项目由工人持喷枪在喷漆房内进行喷漆作业。喷漆房设置无泵水幕漆雾过滤器，喷漆时产生的漆雾在风机强制抽风作用下，首先与无泵水幕漆雾净化器形成的循环水幕撞击，其中的粘性物质被截留于手中。然后穿过水帘进入气水通道，与通道里的水产生强烈的混合。当进入集气箱后，流速突然降低，气水分离，处理后的气体通过挡水板，经排风系统送入过滤棉+UV 光解装置；而被分离的水在集气箱汇集后流入溢水槽，从溢水槽溢流到泛水板上形成水幕，如此往复循环，去除漆雾中的有害成分。循环水中添加絮凝剂，使漆雾结成渣块，定期清理，水循环使用不外排。喷漆废气经光氧催化净化器净化后进入活性炭吸附装置吸附，最终通过 15m 排气筒排出。

(注: G-废气, S-固废, N-噪声, □-本项目工程内容)

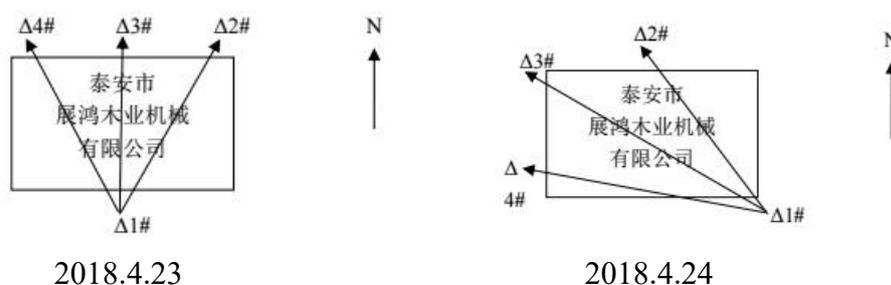
图 5.1-1 无组织废气监测点位示意图

序号	监测点位	点位数量	监测项目	监测频次
1	喷漆房排气筒	4 个排气筒，出口 4 个	废气量、颗粒物、二甲苯、VOCs；排气筒高度、内径等参数	监测两天，每天监测三次
2	无组织排放厂界外 10m	4 个点，上风向 1 个，下风向 3 个，且夹角为 15°	颗粒物、二甲苯、VOCs	监测两天，每天监测三次

由表 5.1-5 监测结果可知, 厂界无组织废气中颗粒物的最大浓度为 0.535mg/m³, 二甲苯的最大浓度为 0.0544mg/m³, VOCs 的最大浓度为 3.49mg/m³, 均符合《大气污染物综合排放标准》(GB16297-1996) 表 2 无组织排放监控浓度限值要求。

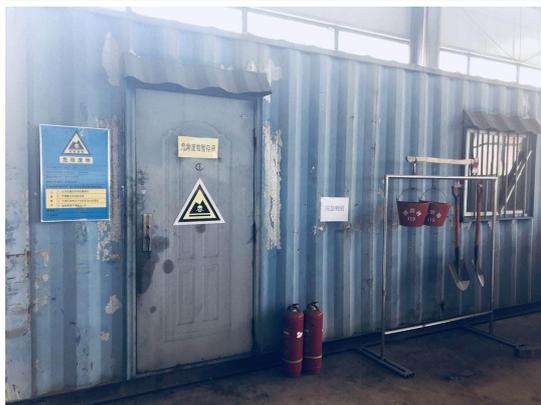
厂区设置了危废暂存间，面积 40m²，用于废油漆桶等危废的暂存。危废暂存间已参照《地下工程防水技术规范》（50108-2008）、《危险废物贮存污染控制标准》（GB18597-2001）及修改单、《危险废物污染防治技术政策》（环发[2001]199号）的要求对各种节点和区域进行防渗处理。建有围堰，设有隔离设施并在盛装液态危险废物的金属桶底部加装托盘严防洒落和外泄，同时防风、防雨、防晒；地面为耐腐蚀的硬化地面、地面无裂隙；渗透系数小于 $1.0 \times 10^{-10} \text{cm/s}$ 。外部设有符合《危险废物贮存污染控制标准》（GB18597-2001）的专用标志；符合消防要求；内部采用安全照明设施。危险废物均放置在专用的危险废物收集容器中，贮存于危废暂存间，漆渣、废滤棉、废活性炭、废油漆桶委托潍坊佛士特环保有限公司安全处置。危废暂存间图片如图 6.3-1 所示。

危废暂存间外部

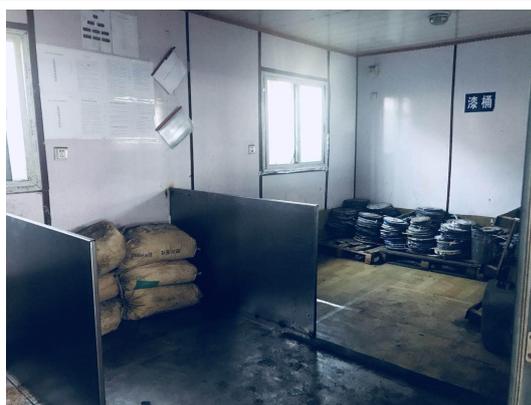
危废暂存间内部（隔断）

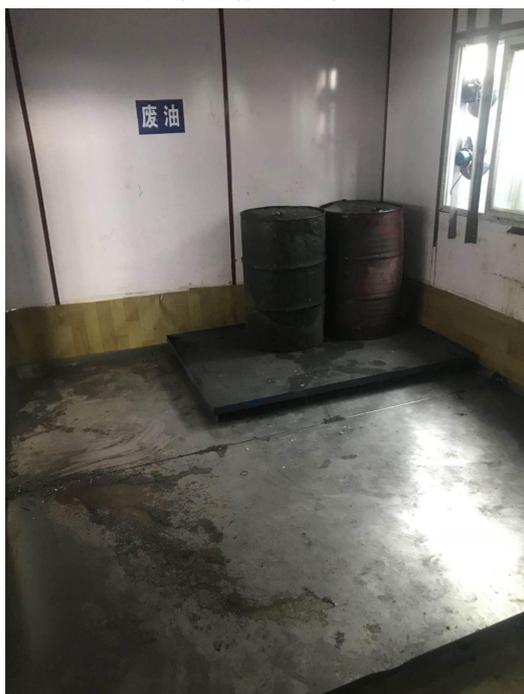
危废暂存间内部（桶罐底部加装托盘）

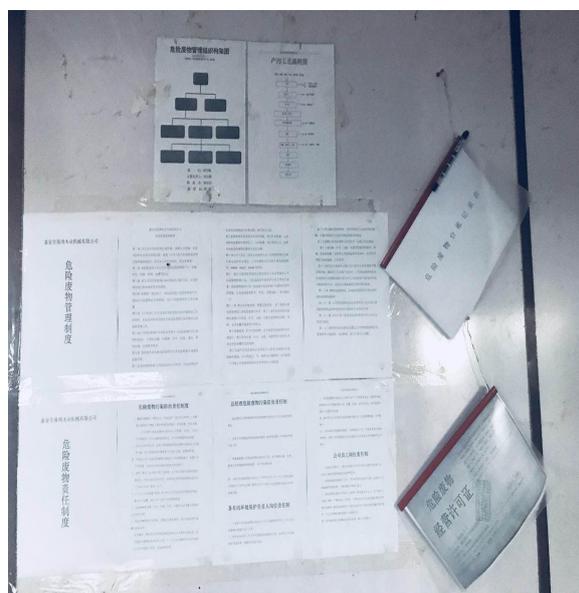
环保制度上墙

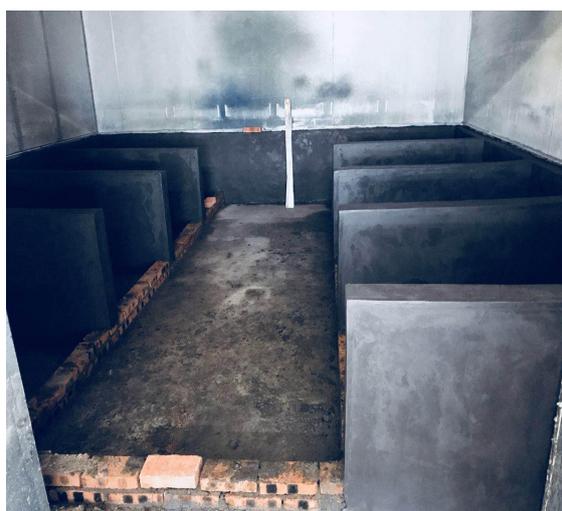
油漆库	底部采用 60 公分风化岩分层压实，地面及围堰采用 c25 防渗混凝土 30CM 浇筑，于金属桶底部加装托盘	渗透系数小于 10^{-10} cm/s	10^{-10} cm/s
化粪池、排污管道	采用防渗混凝土表面增加沥青防腐防渗（三布五油）	渗透系数小于 10^{-7} cm/s	10^{-7} cm/s
车间	采用 60CM 风化岩分层压实，表面采用 c25 防渗混凝土浇筑	渗透系数小于 10^{-7} cm/s	10^{-7} cm/s

油漆库

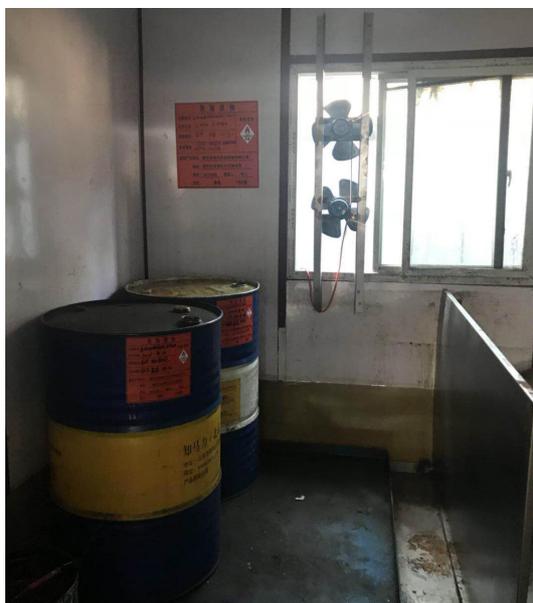
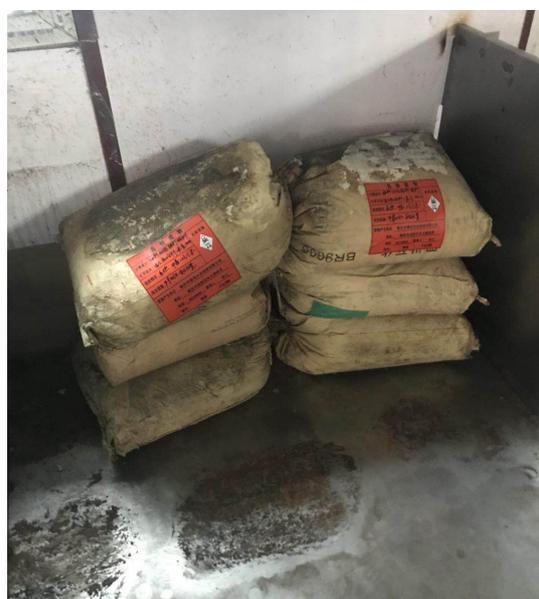
图 6.4-1 项目相关防渗照片

根据表 6.4-1 可知，项目重点防渗区为油漆库、喷漆房、危废暂存间等，均采取了严格的防渗处理，且采取的防渗措施能够满足要求。

危险废物暂存间

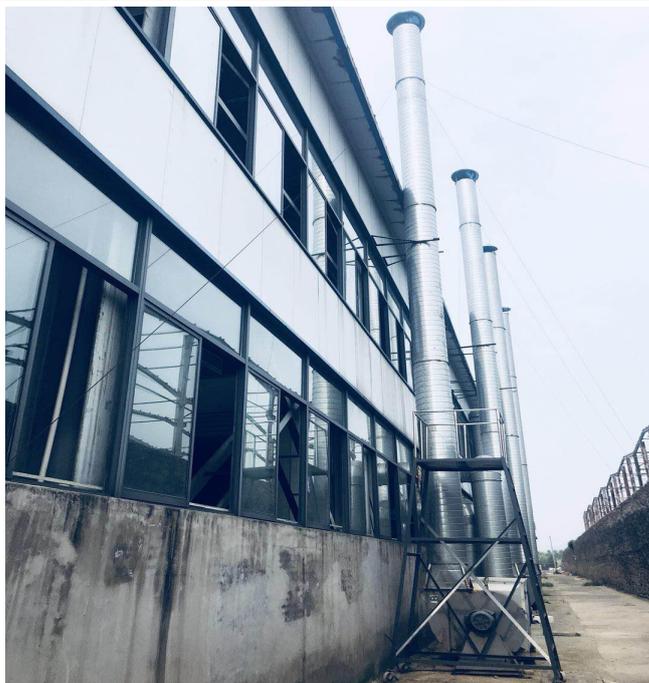
图 7.3-1 项目污染物排放口规范化照片

经现场勘查，项目污染物排放口比较规范，废气排放口设置有永久性监测孔、监测平台等，满足监测要求；厂内已根据《环境保护图形标志—排放口（源）》（GB1556.2-1995）、《环境保护图形标志--固体废物贮存（处置）场》（GB15562.2-1995）中有关规定设立各种环保图形标志。

废气监测平台
